Le Paardenmarkt, une décharge de munitions de la 1^{ère} GM devant la côte belge

Tine Missiaen

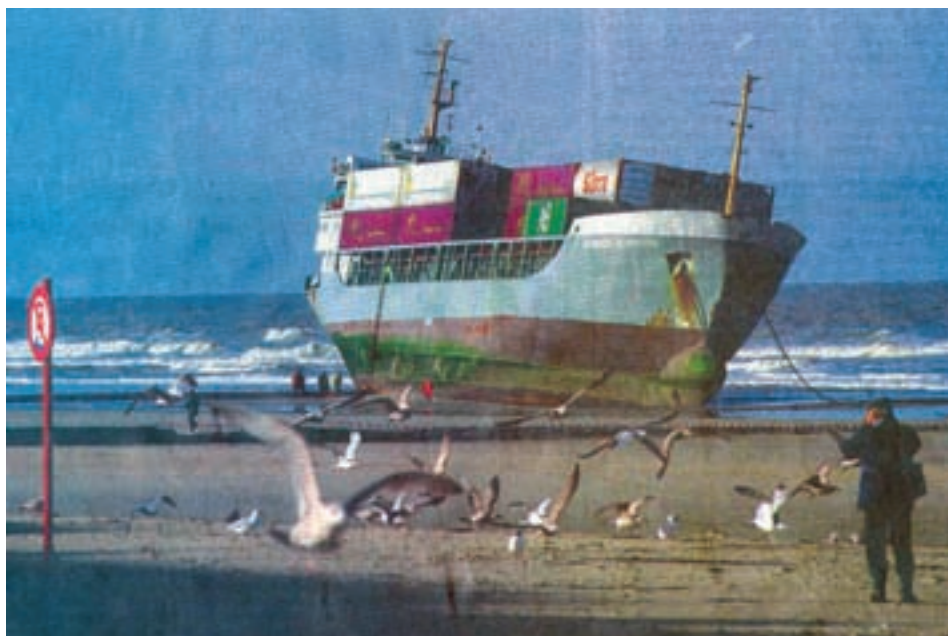
■ Le porte-conteneurs allemand Heinrich Behrmann s'est échoué sur la plage de Blankenberge en novembre 2001. L'idée qu'un tel accident puisse se produire à proximité du Paardenmarkt n'est pas complètement saugrenue (VLIZ)

À première vue, le risque qu'un grand bateau s'échoue sur le Paardenmarkt semble toutefois très restreint. On peut en effet s'attendre à ce que les navires ayant un tirant d'eau relativement important (comme les navires-citernes et les porte-conteneurs) s'échouent avant de pouvoir atteindre la décharge de munitions. Néanmoins, au cours des décennies précédentes, plusieurs bateaux se sont échoués sur la côte belge lors de tempêtes. L'accident le plus récent a eu lieu en novembre 2001, lorsqu'un porte-conteneurs allemand s'est échoué sur la plage de Blankenberge (voir photo).
